## УРОКИ ОДНОЙ АВАРИИ

13 января в программе «Телекурьер»(5-й канал) был показан сюжет о несчастном случае, произошедшем в многоквартирном жилом доме г.Сестрорецка (<http://spb.tv.ru/telekurer.html?program=693>).

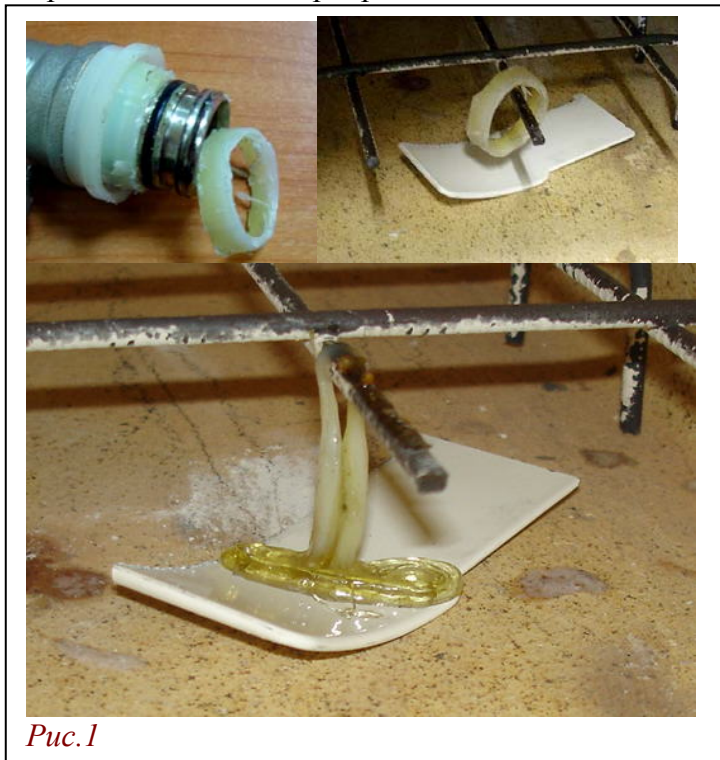
Рис.1

трубы и оказался в аварийном узле. Лабораторные исследования слоев трубы «псевдо- Henco», включающие в себя определение степени сшивки по методике ТУ 2248-096-00284581-2005, показали, что наружный и внутренний слой выполнены из обычного полиэтилена низкого давления (PEHD), что не допускает использование таких труб для систем трубопроводов с температурой транспортируемой среды выше 40°C. В оригинальной трубе Henco наружный и внутренний слой выполнены из сшитого полиэтилена РЕХ-с. На фотографии термического испытания кольцевого образца исследуемой трубы в муфельной печи при температуре 131°C видно, во что превратился полиэтилен (рис.1). Фрагмент маркировка контрафактной

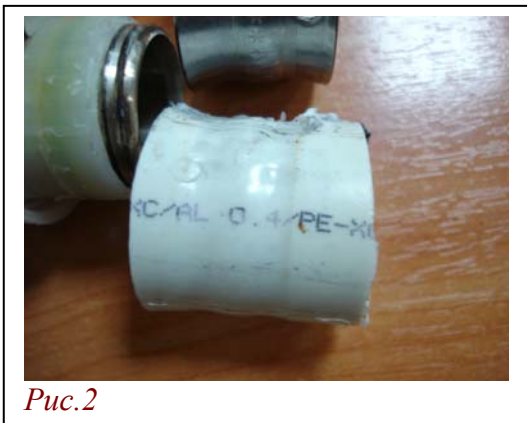
Рис.2

трубы, извлеченной из пресс-гильзы аварийного узла подтверждает, что на трубе указаны ложные сведения о материале слоев (см. рис. 2)

Визуально поддельная Henco отличается от оригинала матово-белым цветом внутреннего слоя. У бельгийской трубы этот цвет имеет желтоватый оттенок, обусловленного добавкой желтого красителя.

Использование поддельной трубы в системе ГВС вызвало термическую деструкцию (разрушение) полиэтилена и вырывание него из пресс-соединителя. Качество выполнения самой опрессовки нареканий не вызывает, поскольку на всех обследованных пресс-фитингах зазор при смыкании эталонных пресс-губок оказался в

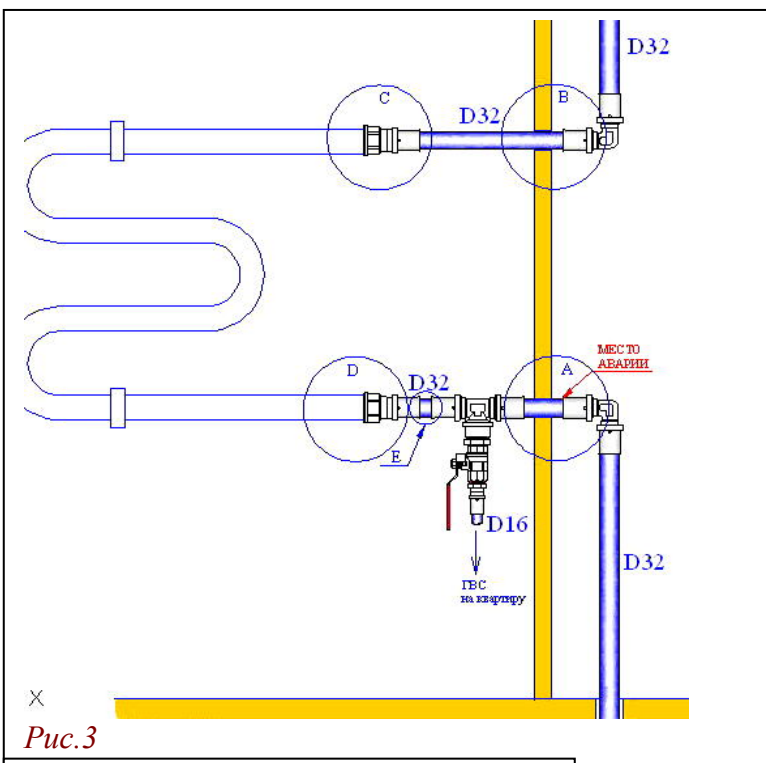
Рис.3

Существенным и принципиальным недостатком смонтированной системы ГВС, ставящим под сомнение возможность ее дальнейшей безаварийной эксплуатации, является полное отсутствие инженерных мероприятий по **компенсации температурных деформаций** стояков.

На *рисунке 3* представлен фрагмент исполнительной схема стояка ГВС одного этажа. Расчеты показывают, что температурное удлинение металлопластиковой трубы наружным диаметром 32 мм на участке этаже-стояка составляет 4мм (по  $dL=2$  мм в каждую сторону от условно-неподвижной точки в центре стояка). В соответствии с требованиями п.2.11 СП 40-103-98 «Проектирование и монтаж трубопроводов систем холодного и горячего внутреннего водоснабжения с использованием металлополимерных труб», для компенсации таких деформаций минимально-допустимая длина компенсирующего плеча Г-

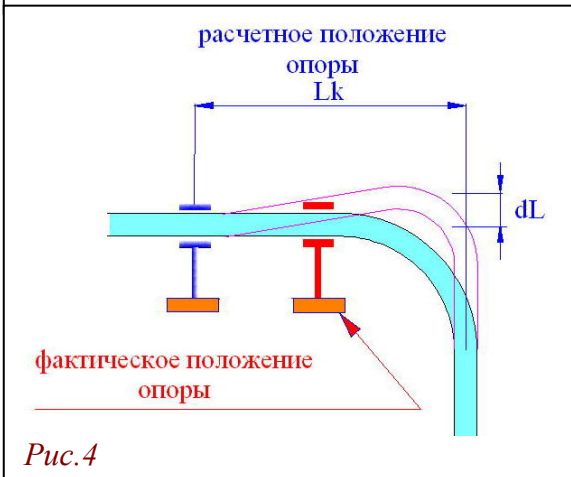
Рис.4

образного компенсатора должна быть не меньше  $Lk=230$  мм. Фактически же узлы прохода трубопроводов через перегородку сантехкабины (узел А и В *рис.3*) выполнены, таким образом, что длина компенсационного плеча составляет всего 70 мм (см. схему на *рис.4*) Такое выполнение узла вызывает

приводит к появлению знакопеременного изгибающего момента в сечении трубы, совпадающем с плоскостью перегородки. Это может вызвать (и вызвало) вырывание трубы из соединителя и разрушение со временем материала стенок самой трубы в результате развития усталостных деформаций.

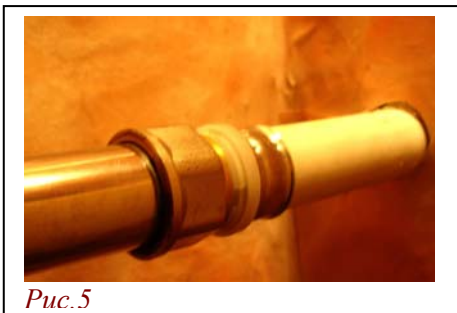
Рис.5

Комиссией также отмечено безграмотное выполнение **узлов присоединения полотенцесушителей** (узлы С и D рис.3) Узлы выполнены в неразборном варианте, то есть замена или ремонт полотенцесушителя невозможны без замены участков трубопроводов (рис.5). Даже устранение простой течи по резьбе при таком выполнении становится трудноразрешимой проблемой.

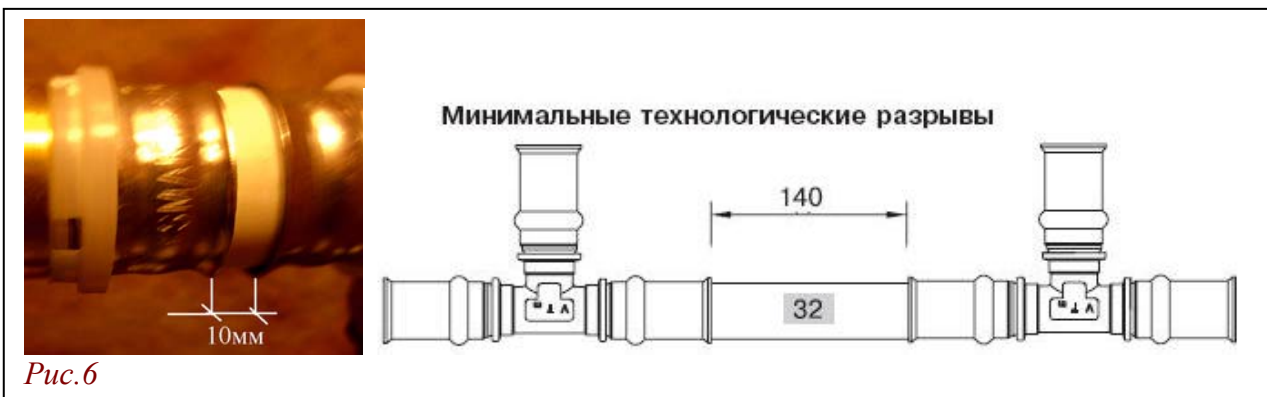
Рис.6

При выполнении узла Е (рис.3) нарушены рекомендации производителя по соблюдению **минимально допустимого расстояния между соседними пресс-фитингами**. Согласно требованиям «Пособия по проектированию и монтажу трубопроводных систем с использованием металлопластиковых труб», минимальное расстояние между гильзами соединителей для трубы Дн32 составляет 140мм. Соединения в узле Е смонтированы с зазором всего 10 мм (рис. 6).

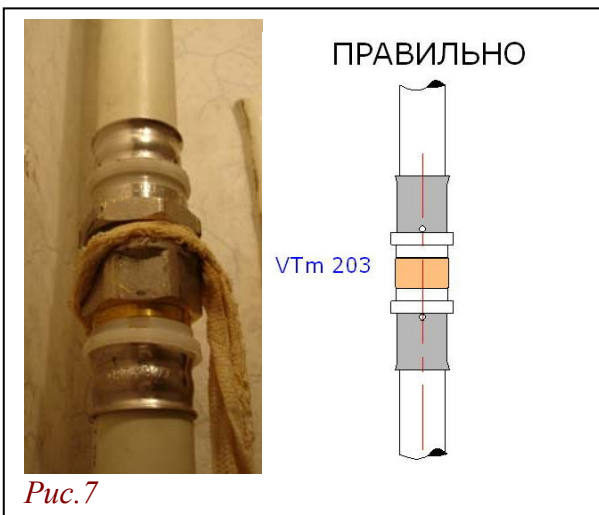
Рис.7

Кроме указанных недостатков монтажа, в смонтированной системе жилого дома были обнаружены монтажные стыки стояков, в которых **вместо прямых пресс-соединителей использованы соединители с переходом на резьбу**. Как видно на рис. 7, устранить течь в таком соединении уже невозможно.

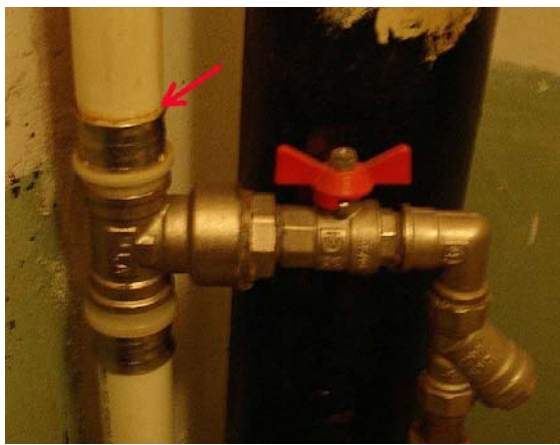
Рис.8

Стояки холодного водоснабжения на обследуемом объекте **смонтированы без единой опоры**. При стальных трубопроводах, компенсаторы на таких стояках не нужны, но при переходе на металлопластиковые трубы следует

учитывать, что подаваемая холодная вода с зимней температурой +5°C за ночь, при отсутствии водоразбора, может нагреться до 20°C, что приведет к температурному удлинению трубы по 1,1мм на этаж, что в целом по стояку для 9-ти этажного дома составит почти 10 мм. Решения по компенсации этих деформаций монтажниками также учтены не были. В результате на стояках холодного водоснабжения также обнаружены места, где видны следы «сползания» пресс-гильзы с трубы (см. рис. 8)
